# Réhabilitation de 570 logements 95500 Gonesse

Die thermische Sanierung von 570 Wohneinheiten  
in FR-Gonesse

Jens Freiberg  
Atelier Jens Freiberg  
FR-Paris

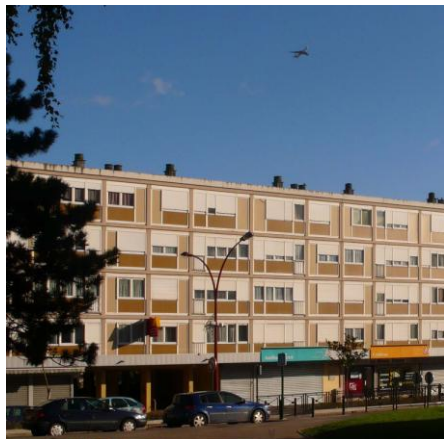
Avions en basse altitude

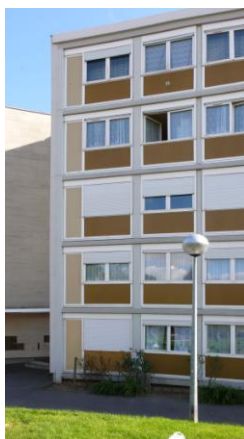
Le système constructif de l'époque était réalisé en coffrage tunnel avec nez de dalles et nez de voiles à nu extérieur, avec une façade légère, des éléments menuisés en bois et maçonnerie légère, posés sur les dalles. Les façades de l'époque ont été remplacées dans les années 1990 par des éléments menuisés en PVC sans résoudre pour autant les problèmes des ponts thermiques ou la propagation du feu vertical C+D.

Nez de dalle à nu extérieur

Les différentes études techniques (acoustiques et thermiques) ont montrées la possibilité de parvenir à ces résultats. Pour ce faire, un processus innovant a été retenu : Nouvelle enveloppe extérieure par apport de panneaux de façade à ossature bois hautement isolés.

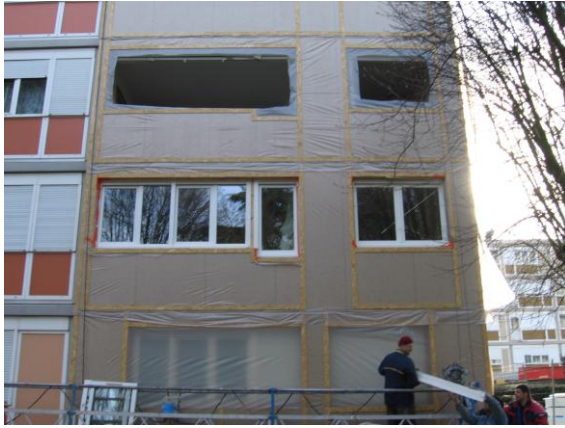
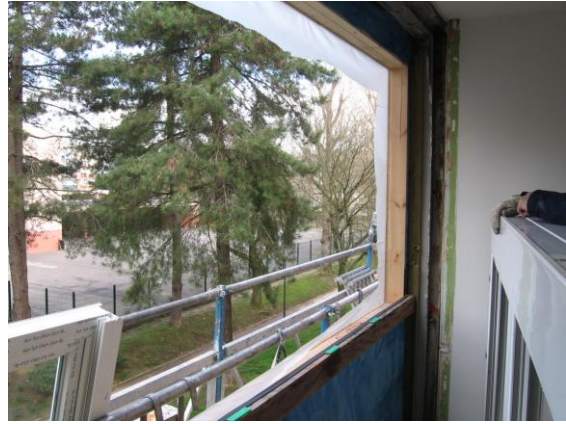
Panneaux extérieurs sont protégés par Polyane et prêts à accueillir les fenêtres

Sur la structure existante, voiles et dalles en béton, les panneaux préfabriqués en usine sont posés sur des équerres en métal fixe contre la dalle du rez-de-chaussée. Ces panneaux, d'une portée allant de 2,50 m à 12,00 m, sont composés d'une ossature bois, habillés côté extérieur d'un panneau particule bois OSB, remplis par 100 mm de laine de verre et finis côté intérieur par 50 mm de laine minérale et 2 plaques de BA13 type Placostyle.

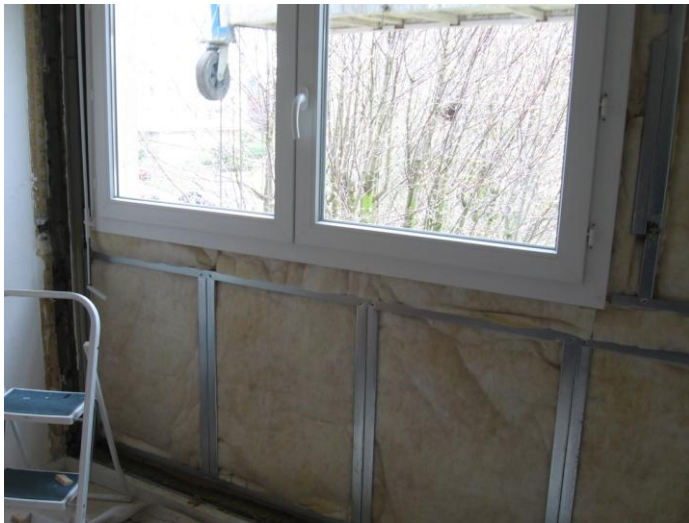
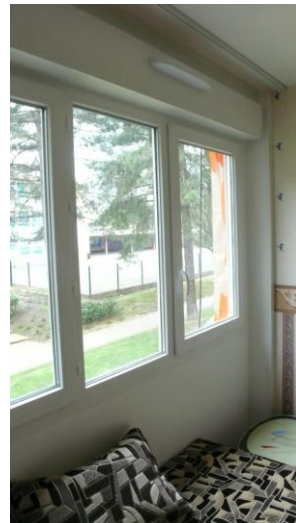
Habillage intérieur par Placostyle pour obtenir C+D et

finition peinture.
