# Réhabilitation de 570 logements 95500 Gonesse

Die thermische Sanierung von 570 Wohneinheiten  
in FR-Gonesse

Jens Freiberg  
Atelier Jens Freiberg  
FR-Paris

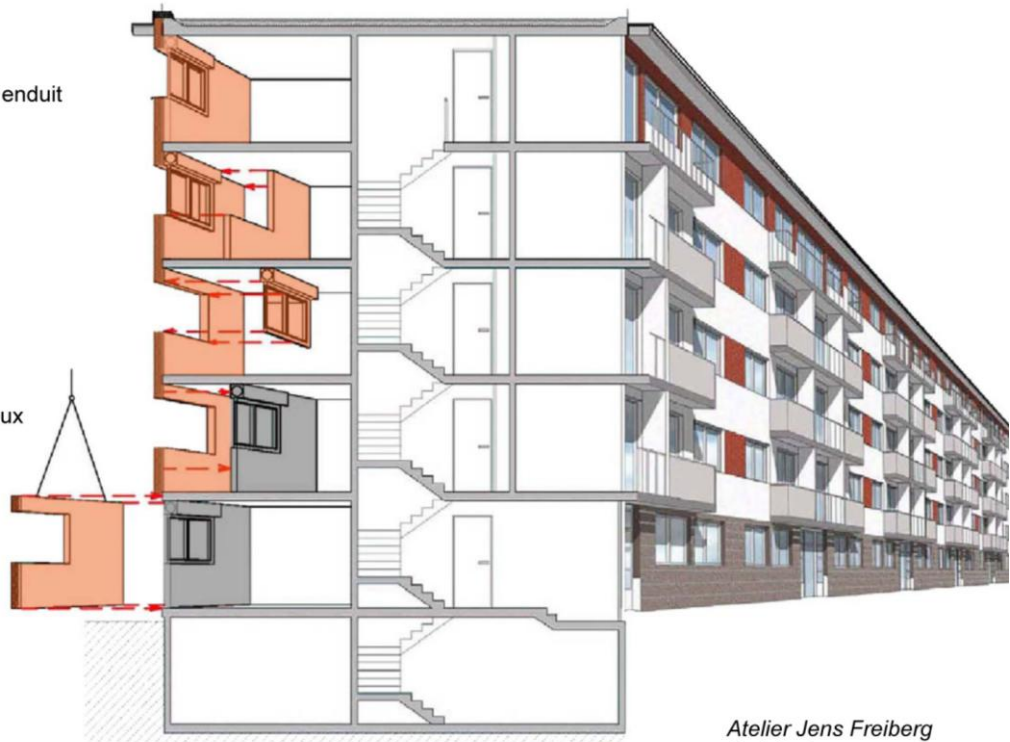
## Coupe – Perspective

### Principe de phasage des travaux

#### Phasage

##### Phase 5

Finitions peinture et enduit

##### Phase 4

Pose des nouveaux panneaux intérieurs

##### Phase 3

Pose des nouvelles menuiseries

##### Phase 2

Dépose des panneaux intérieurs y compris menuiseries

##### Phase 1

Pose des nouveaux panneaux de façades extérieurs

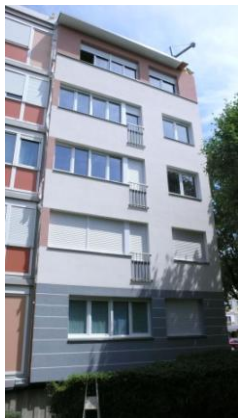
Habillage intérieur par Placostyle pour obtenir C+D et

finition peinture.

Une fois ces panneaux posés, l'ancienne façade a été déposée par l'intérieur. Les caissons en bois servent en même temps de sécurité anti-chute pour les habitants en attendant la nouvelle pose de menuiseries. Seulement un léger confinement en polyane était nécessaire pour protéger des nuisances du chantier. Tenant compte qu'il s'agissait d'habitations occupées, la dépose de l'ancienne façade et la pose des nouvelles menuiseries ont été faites dans la même journée. L'intervention complète avec finitions a duré trois jours.
